**UNIVERSIDAD NACIONAL DE INGENIERIA  
FACULTAD DE TECNOLOGIA DE LA INDUSTRIA  
INGENIERIA MECANICA**

**Evaluación Técnica del Pozo y Equipo de Bombeo  
Ubicado en las Instalaciones UNI – RUPAP**

**Managua, 12 de Noviembre de 2018**

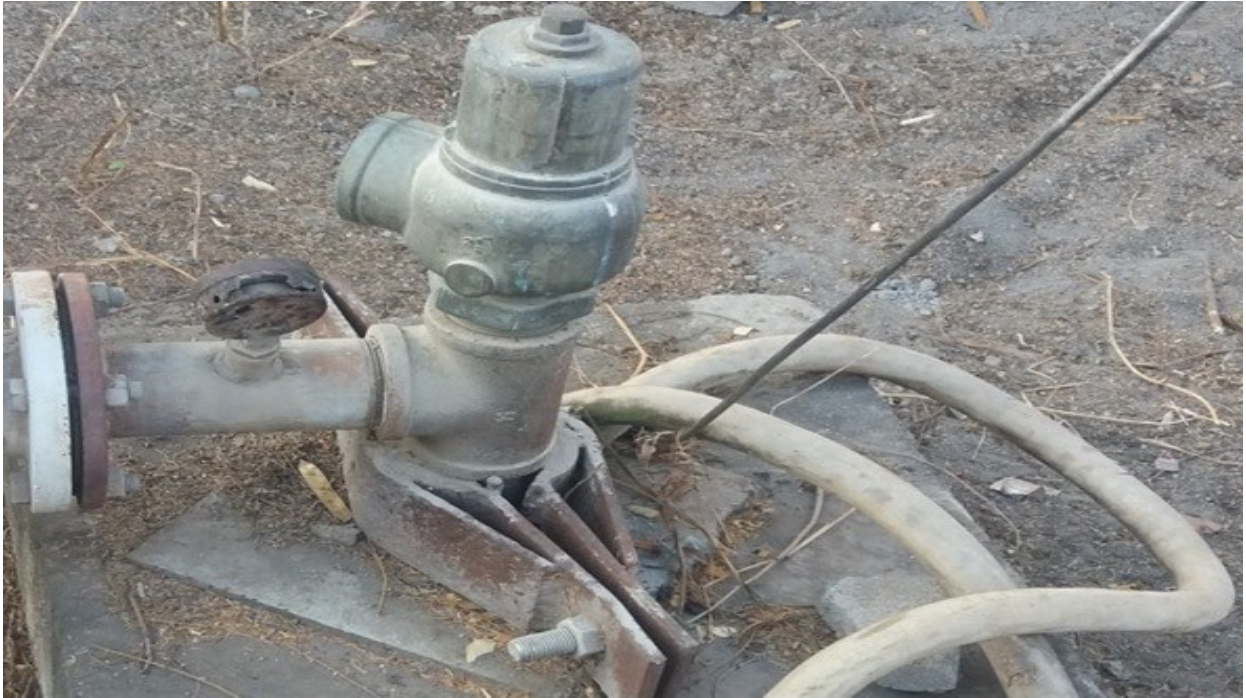
*Imagen 7      Sarta de Bombeo: Cabezal de Descarga*

No contaba con un cabezal de descarga que fuese fijado a la base del pozo, en su lugar todo el equipo de bombeo se sostuvo de una grampa empernada montada sobre un plato metálico improvisado, lo cual pudo ocasionar que el equipo se desprendiera debido a las vibraciones.

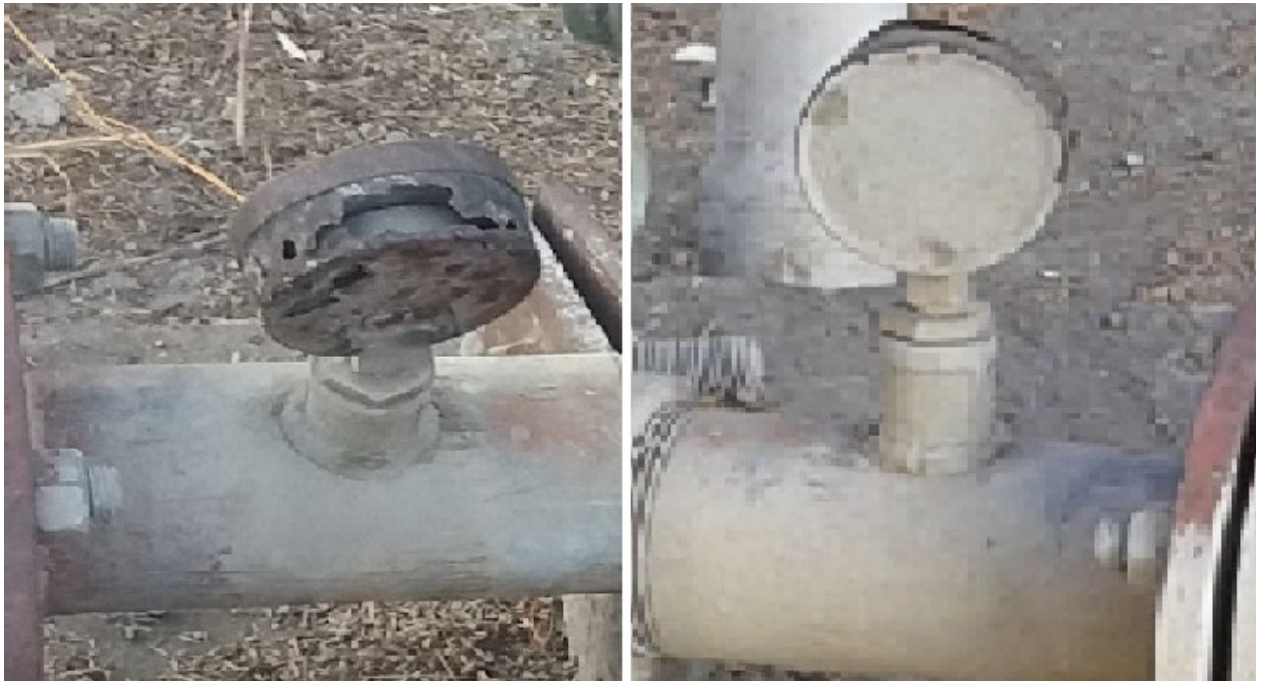
Imagen 8 Sarta de Bombeo: Manómetro de Presión

Se observó un manómetro de presión de diámetro Ø2", totalmente deteriorado y oxidado, no se encontró un registro de presiones anotadas en bitácora, por lo cual se desconocen los datos de cargas y caudales al momento de operación.

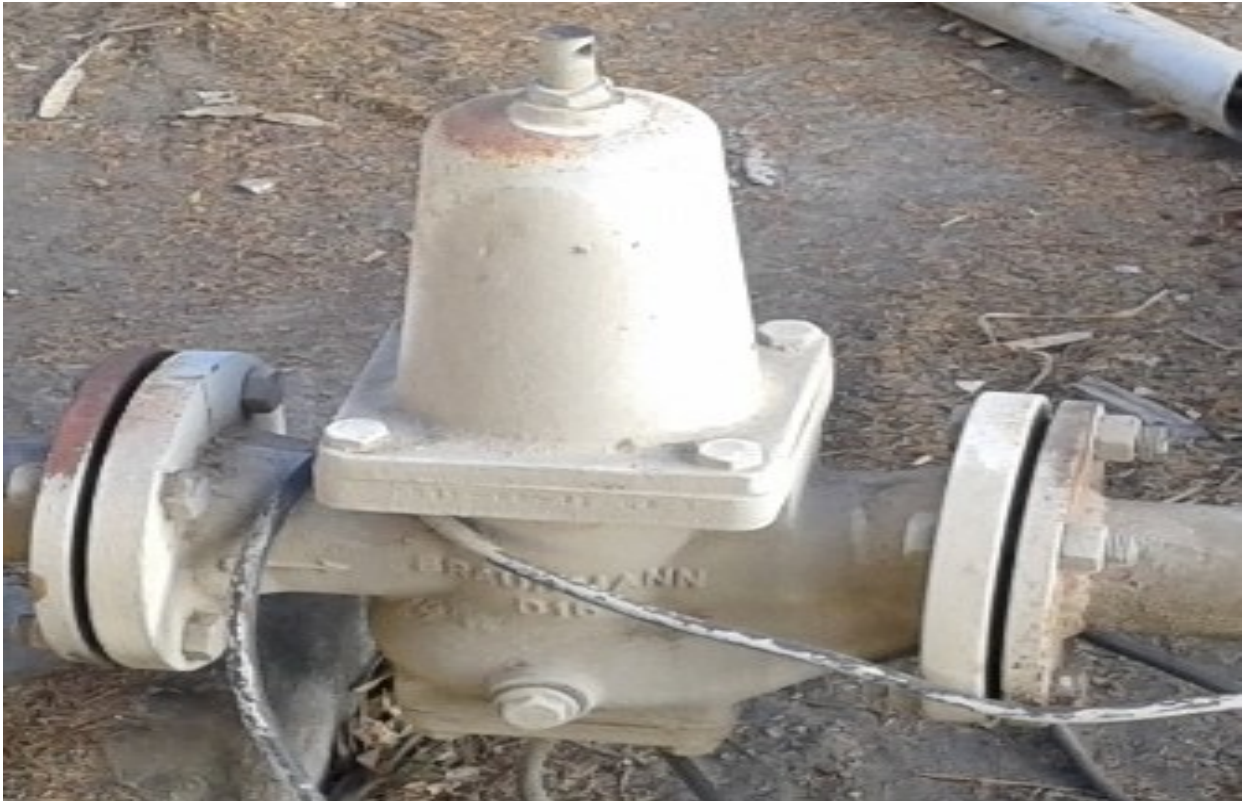
Imagen 9: Válvula Ck Retención Horizontal

En el sitio encontramos una válvula Ck de retención horizontal Ø2", enflanchada en ambos extremos, la misma con un alto estado de deterioro y con presencia de óxido. Era evidente que no se le practicó ningún tipo de mantenimiento y es posible que el dispositivo de cierre de flujo inverso ya no estuviera funcionando.

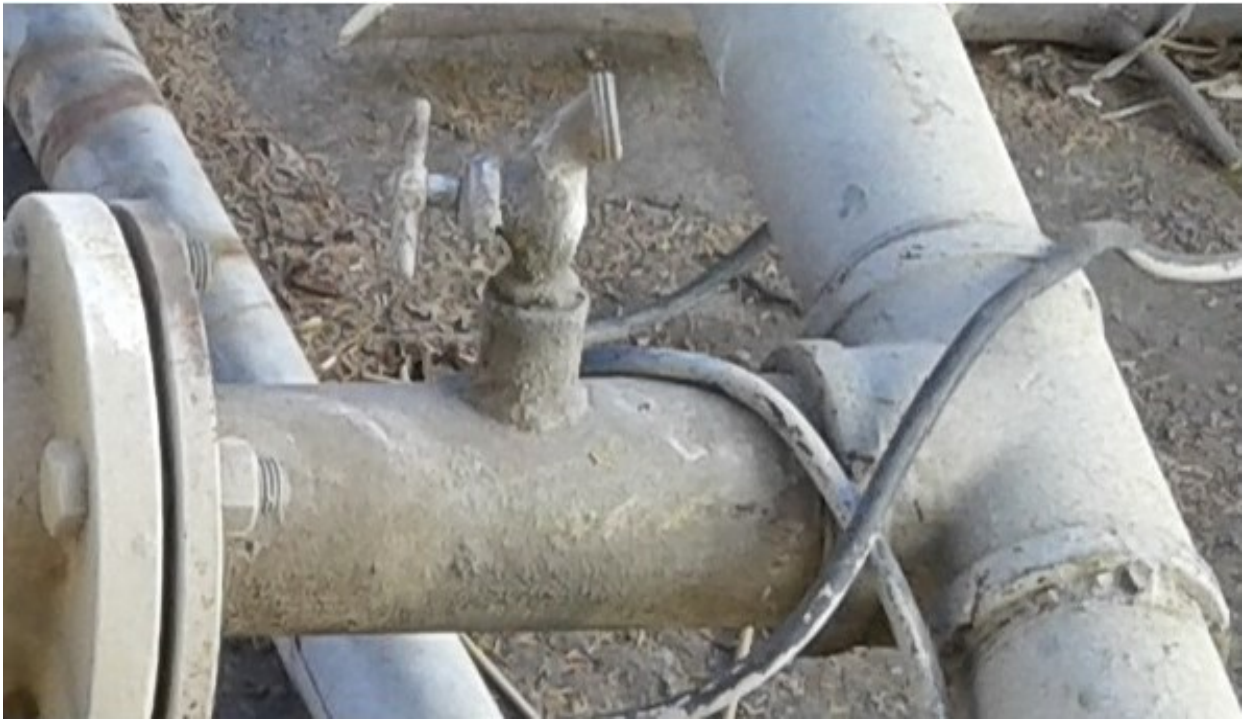
*Imagen 10 Sarta de Bombeo: Llave de Chorro*

En el sitio observamos una llave de chorro de Bronce, diámetro de conexión  $\frac{1}{2}$ ", estaba deteriorada, la mariposa (dispositivo de giro) se encontraba averiada, el sello (estopero) de neopreno ya no estaba funcionando, se encontraba conectada a un niple de la sarta a través de un conector rosca hembra HG de  $\varnothing \frac{1}{2}$ ".

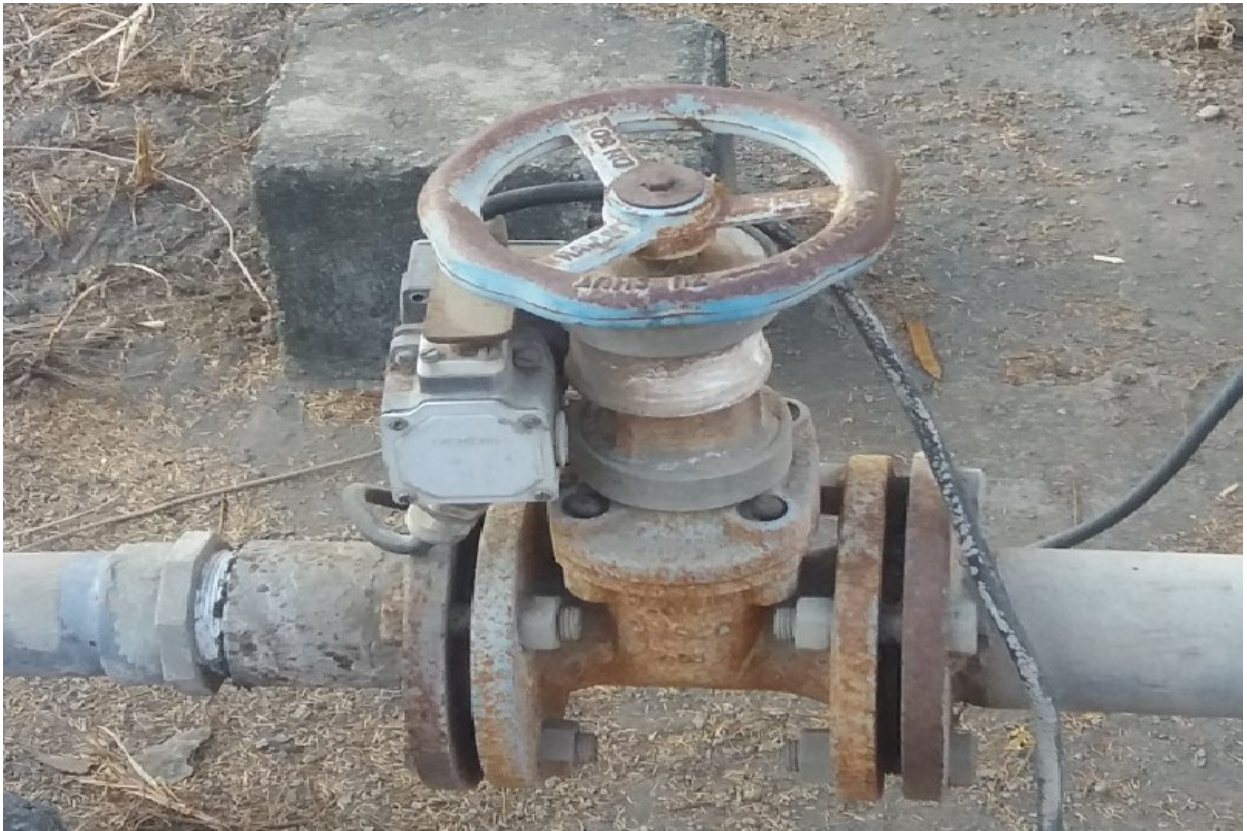
*Imagen 11      Sarta de Bombeo: Válvula de Compuerta*

Se encontraban en total deterioro, con un alto grado de corrosión, el cable de conexión al arrancador no estaba conectado por lo cual no recibían órdenes del comando del arrancador, la función de cierre o apertura era activada mecánicamente a través de la volante de la válvula

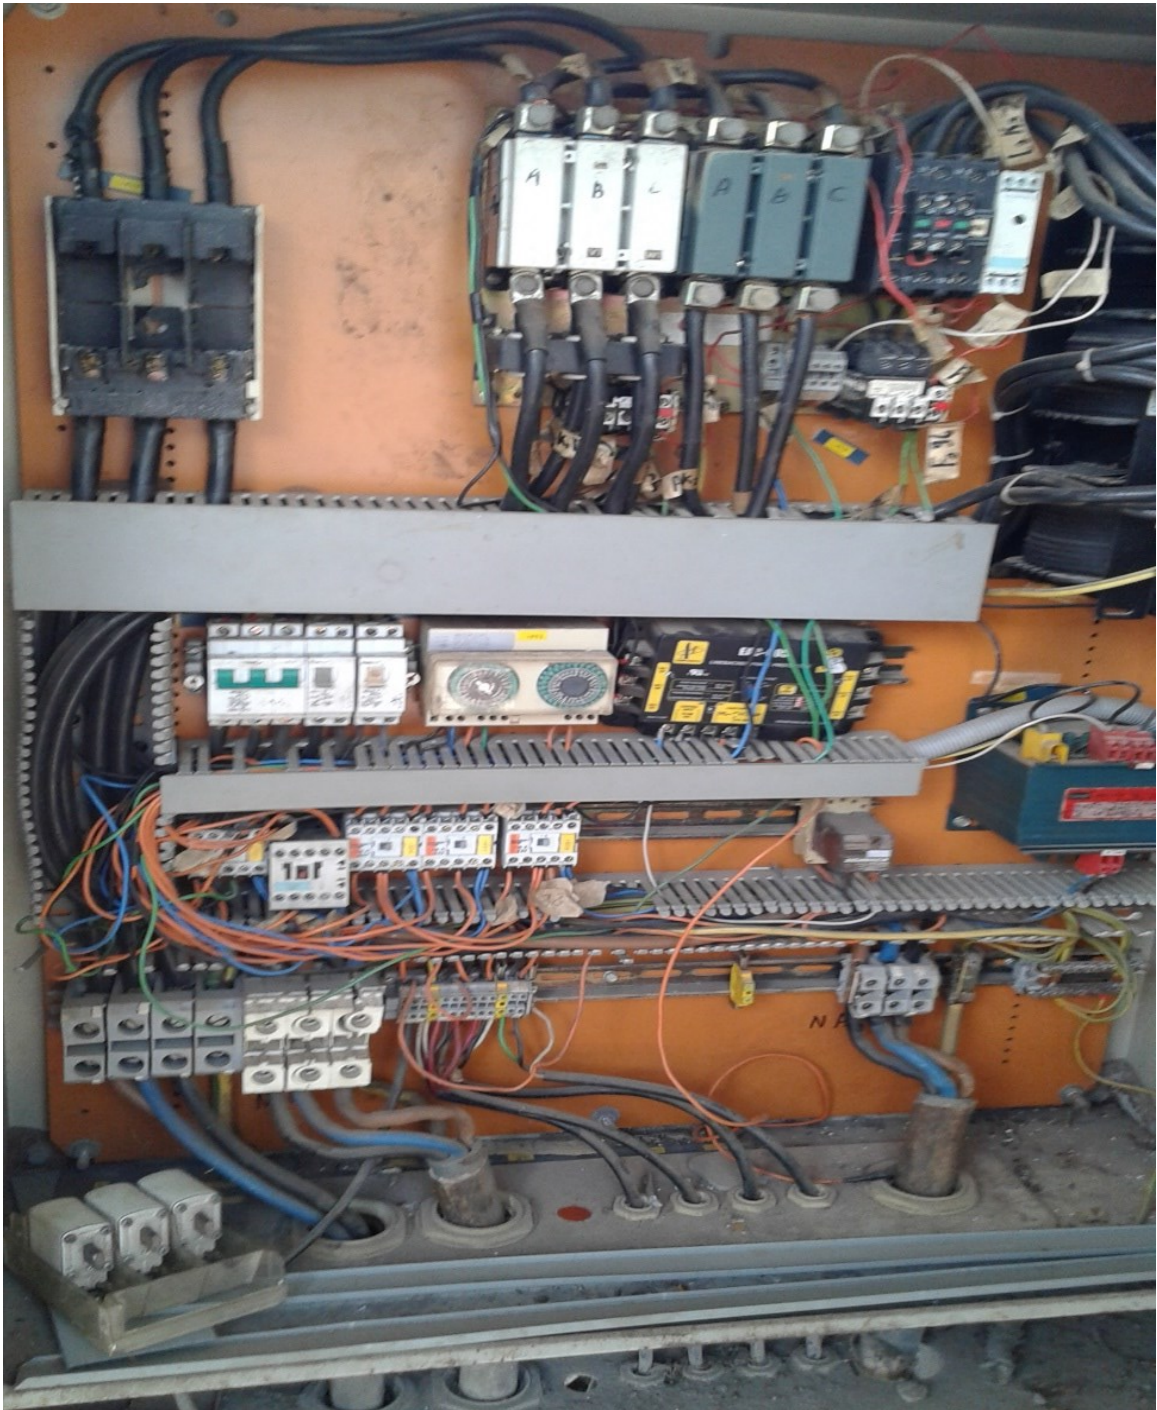
Imagen 12      *Controles Eléctricos: Arrancador*

En el sitio encontramos un arrancador del tipo estrella delta Y- $\Delta$ , el cual se observa que posteriormente fue modificado pasando a ser del tipo autotransformador ( $\Delta$ ), observamos que el mismo operaba en un voltaje de 230v trifásico, voltaje proveniente de un banco de transformadores de corrientes trifásico de 75KVA.

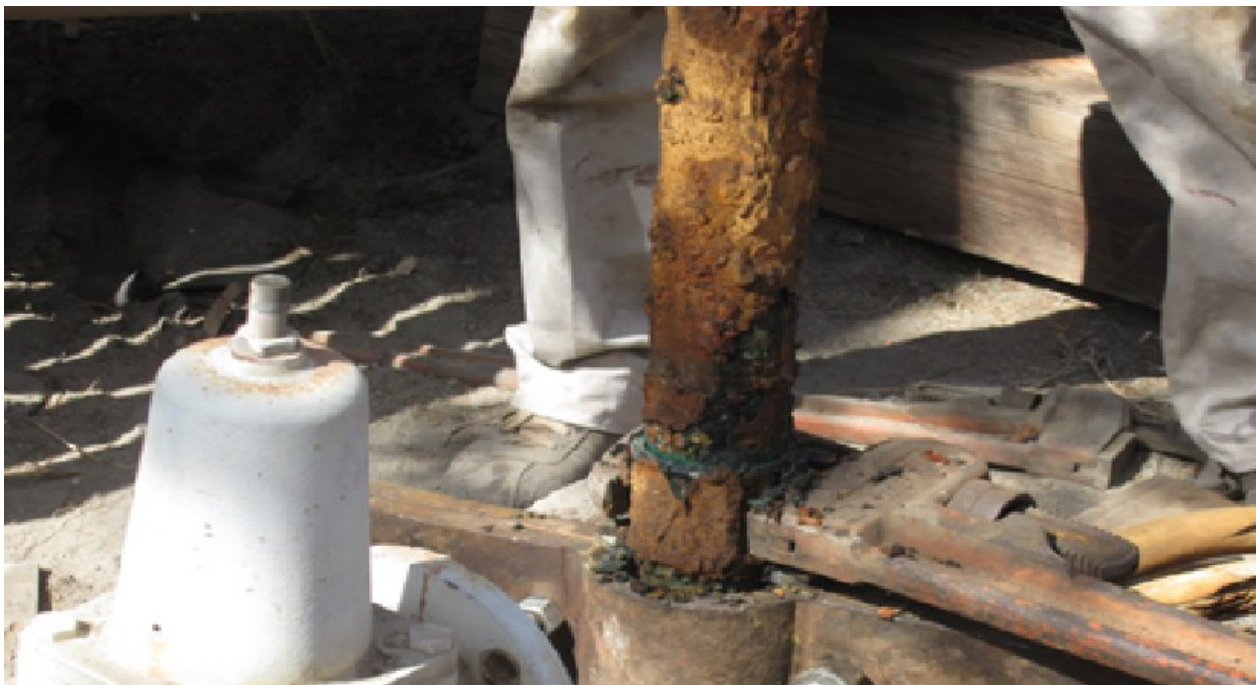
En el transcurso de desinstalación de la columna de bombeo, observamos que la tubería que se iba extrayendo estaba cada vez más dañada a medida que nos acercábamos a la bomba, esto fue debido a que esta tubería se encontraba sumergida en el acuífero, la misma contenía perforaciones y abundante corrosión.

*Imagen 13      Tubería de columna HG Ø2½" corroída*

El trabajo de desinstalación se volvió peligroso a medida que se fueron extrayendo los últimos tubos, ya que por el alto grado de corrosión que presentaban, no permitían que las llaves de cadena desenroscaran las camisas, al momento de intentarlo el tubo se comprimía a causa de la presión ejercida. Por lo que fue necesario trabajar cautelosamente, a su vez el conductor eléctrico venía desprendido de la tubería (colgado), por lo que se tuvo que ir halando conforme la grúa levantaba la tubería. El conductor eléctrico se desprendió de la columna de bombeo debido a que las amarras o abrazaderas empleadas para la sujeción del mismo se corroyeron debido a la exposición a la humedad.

Pudimos constatar que la columna de bombeo estaba en muy malas condiciones físicas y mecánicas, el alto grado de corrosión realizó perforaciones en la tubería, lo cual provoca a su vez que el agua que contiene se filtre, vaciando la columna, provocando aire y turbulencia en

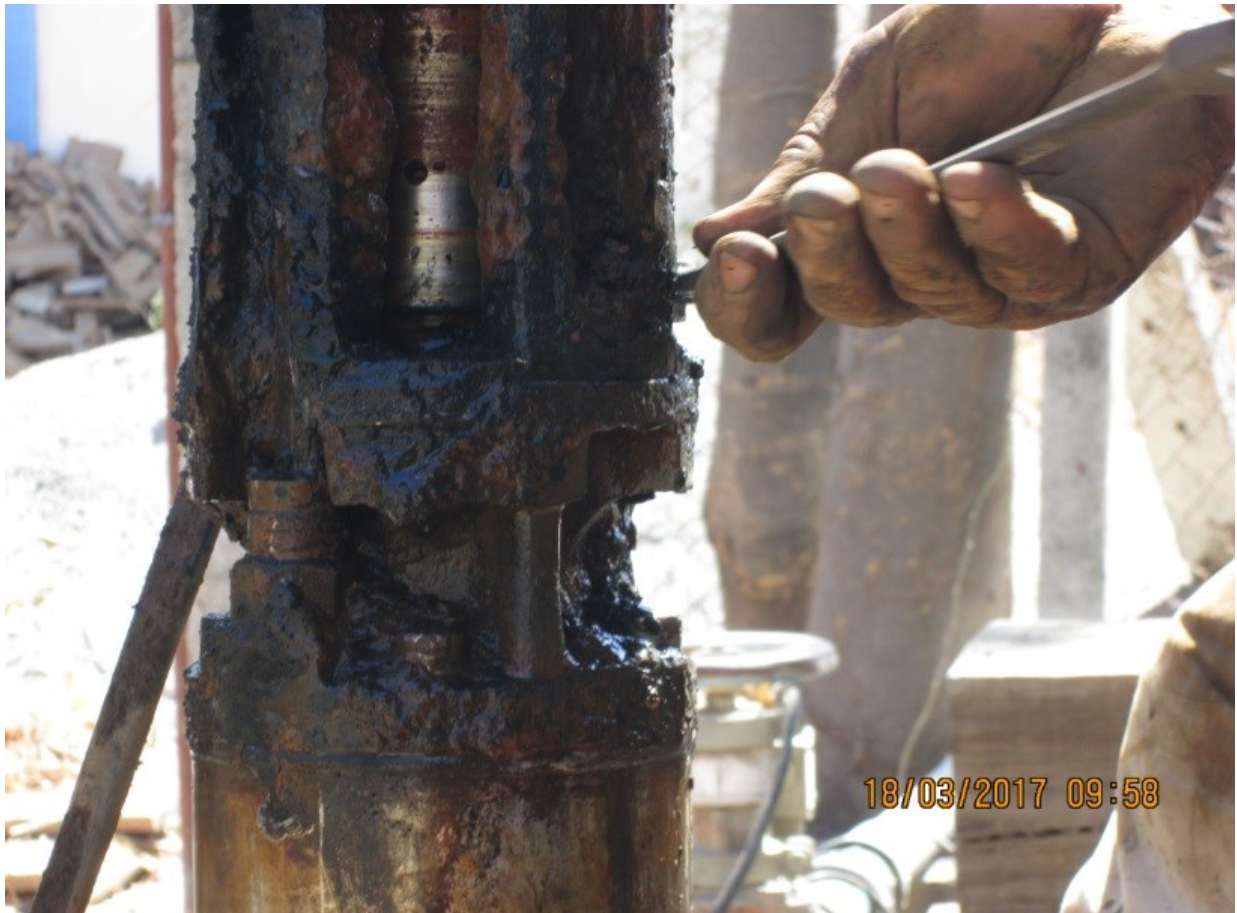
En la imagen 14 podemos apreciar el desgaste y la gran cantidad de óxido existente en el conjunto motor-bomba.

*Imagen 14      Acople del equipo de bombeo*

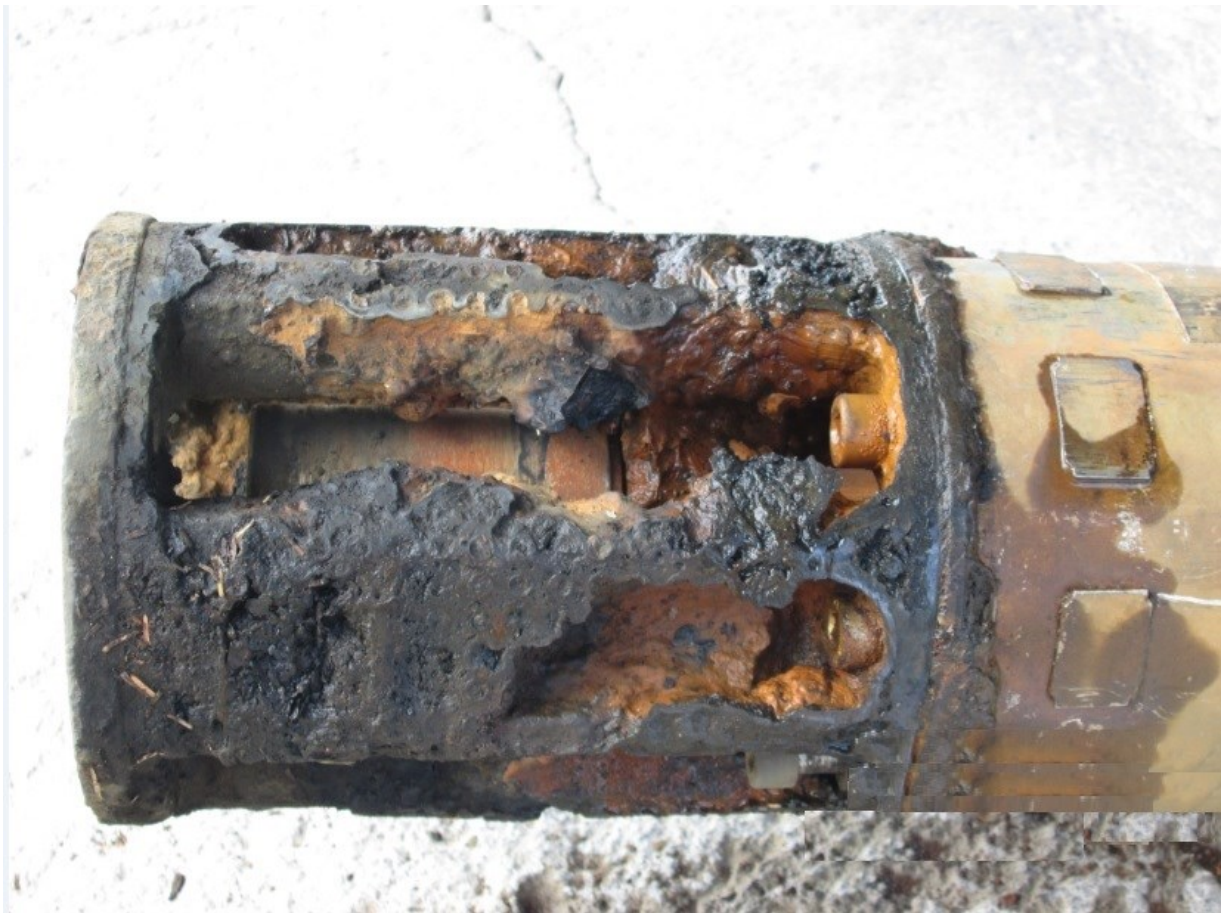
La succión ya no contaba con rejilla de protección la cual evita que sólidos penetren a los impulsores, la misma se debió de haber desprendido en algún momento durante su operación, presentaba desgaste en el acople y eje, debido a la alta corrosión e incrustación de minerales ferrosos, los cuales obstruían el proceso de succión por lo cual debió de haber bajado su rendimiento al momento de operar (**ver imagen 17**).

*Imagen 17      Succión de la bomba pozo RUPAP*

Podemos apreciar el deterioro completo que presenta la bomba al ser extraída, las incrustaciones de óxido en toda la succión, la bomba se encontraba pegada, su eje no giraba libremente lo cual indica que la misma tenía el eje e impulsores desgastados y oxidados. Aún tenía acoplado el guarda cable, el cual evita que el conductor eléctrico se dañe debido a la fricción provocada por el roce con el ademe, al momento de la instalación y/o desinstalación.

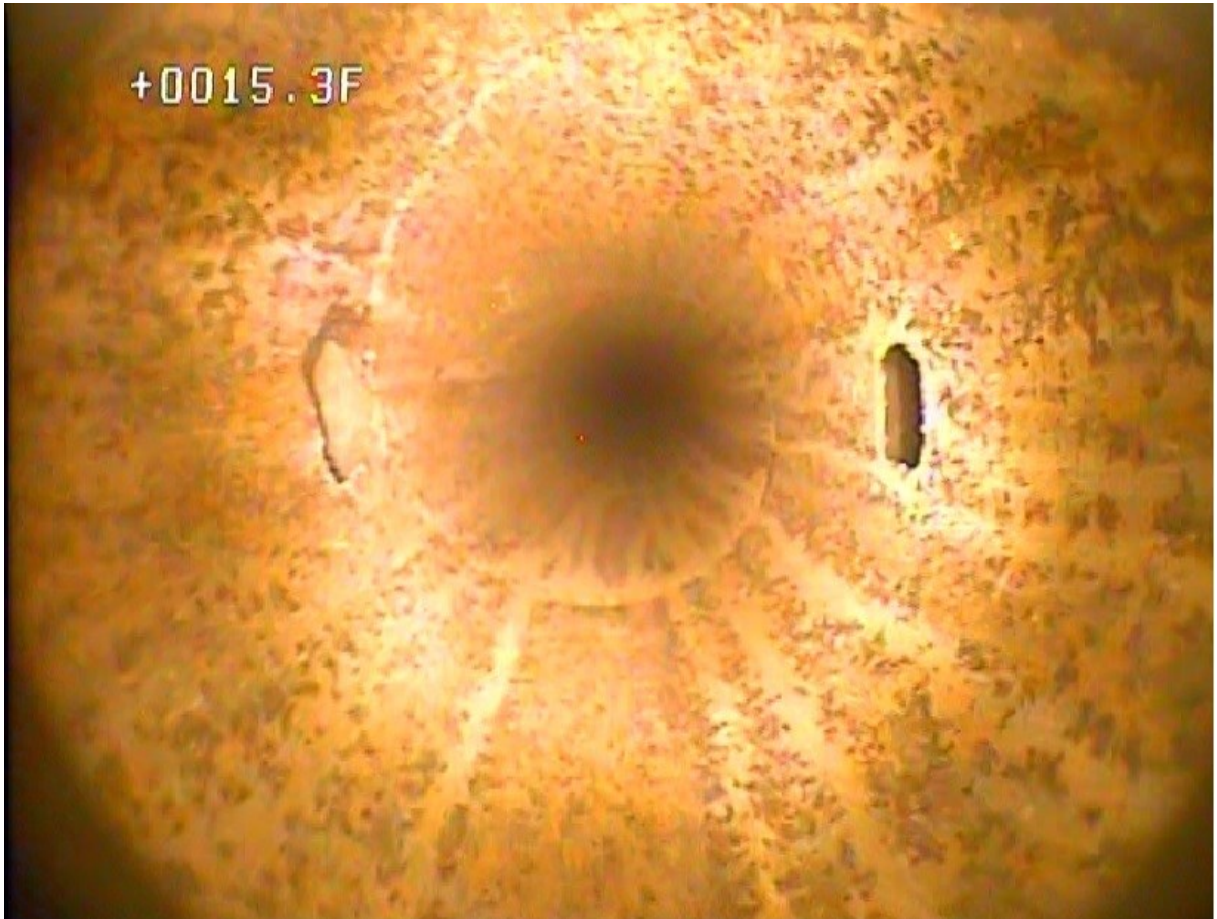
De la **imagen 25** podemos indicar que esos agujeros debieron ser cerrados al momento de introducir cada tramo de tubo, con el fin de que el empaque de grava no se filtrara al interior del case, el mismo defecto se observó en cada tubo conforme fuimos sumergiendo la cámara de inspección.

*Imagen 25      Agujeros para izado de tubería de ademe*

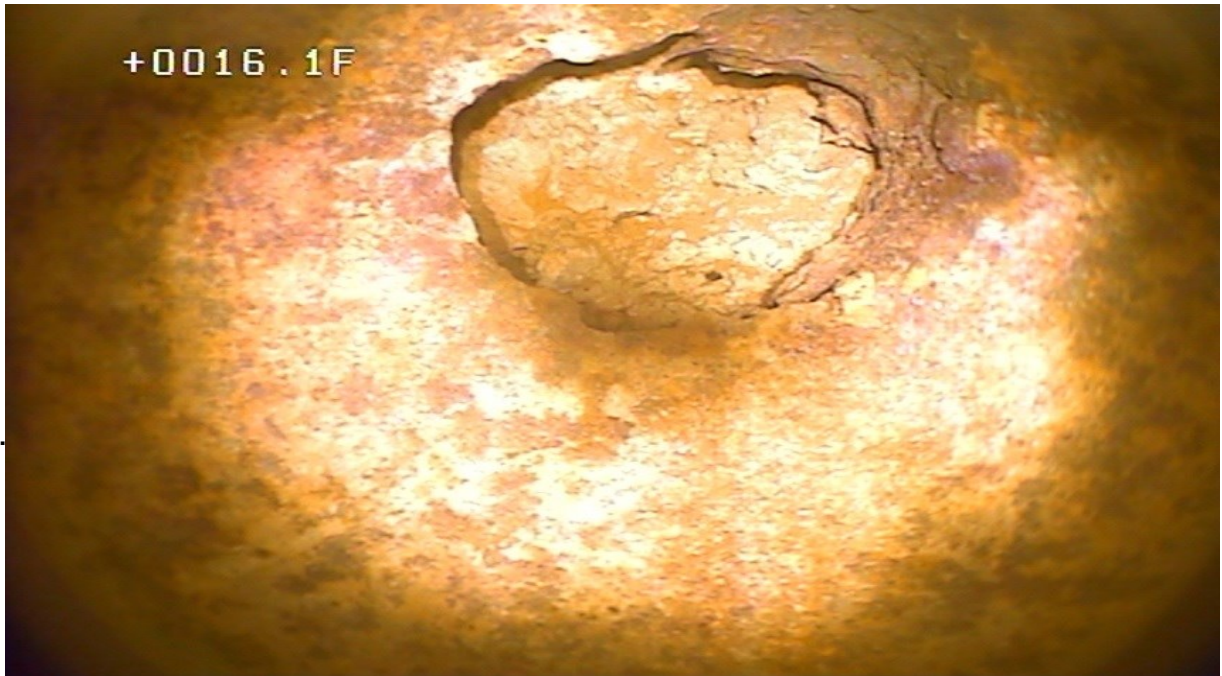
A como podemos apreciar en la **imagen 26**, se observa al fondo la pared de la perforación, lo cual no debió ser de este modo, lo apropiado era ser sellar el agujero en el ademe, evitando de este modo que la grava ingresara al interior del case, este tramo estaba comprendido a los 16' de profundidad.

*Imagen 26      Agujeros para izado de tubería de ademe*

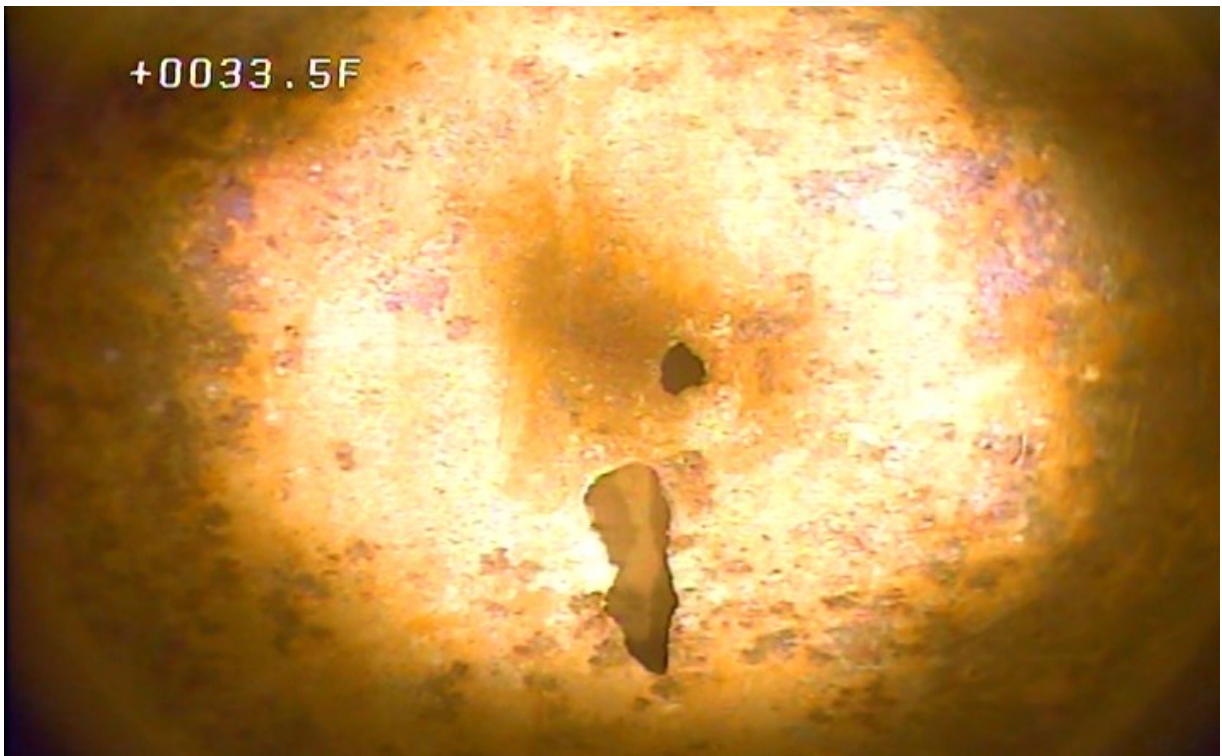
Conforme la inspección continuó, a medida que íbamos profundizando más, se comenzaron a notar mayores indicios de corrosión y rupturas en la tubería de ademe a como se aprecia en ***imagen 27***.

*Imagen 27      Ruptura de tubería de ademe a causa de la corrosión*

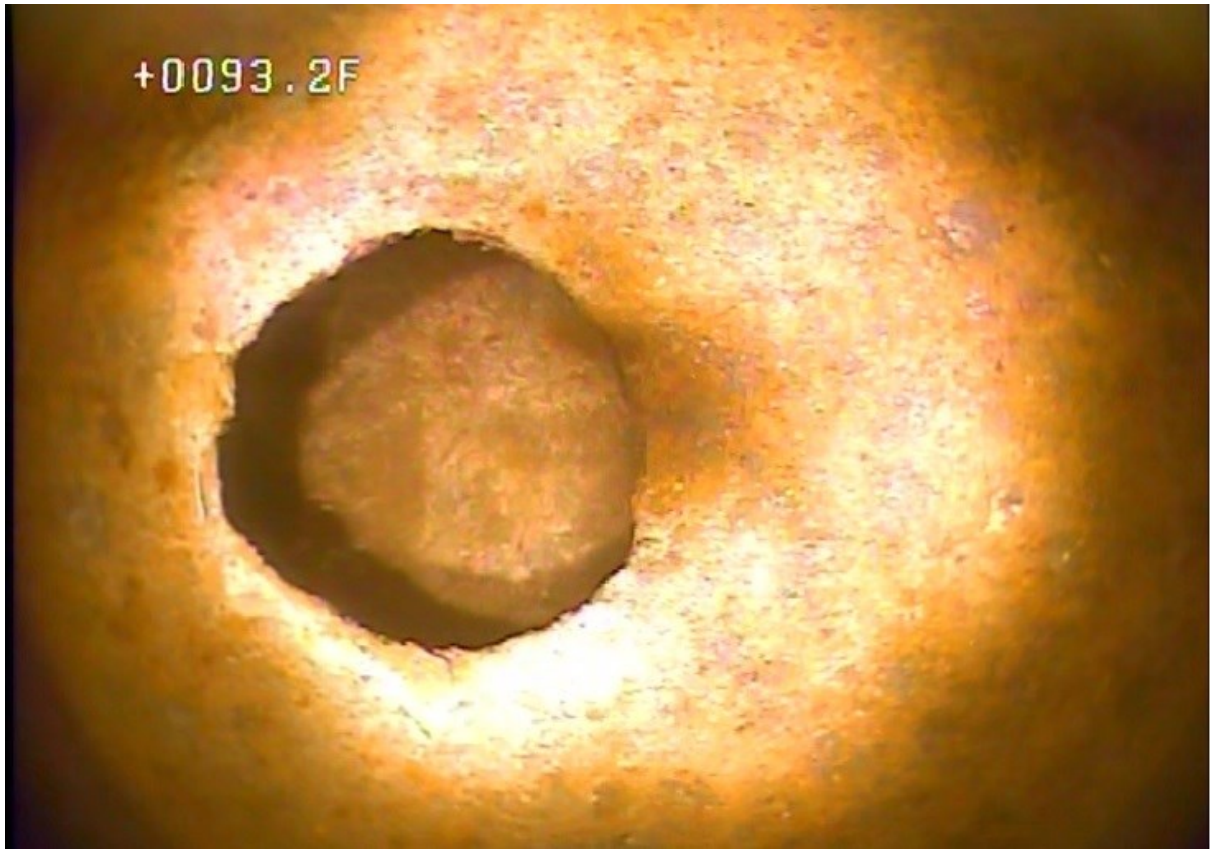
Las perforaciones y rupturas a causa de la corrosión se siguieron presentando en toda la tubería conforme íbamos descendiendo en el pozo, a como se observa en ***imagen 28***, podemos corroborar visualmente que la imagen se captó a los 93.2 pies de profundidad (28.41 metros aproximadamente), observando el mismo comportamiento constructivo de las tuberías anteriores, los misma agujeros en cada tramo de tubo de ademe. Es muy notorio también la falta de grava, algo que a esta profundidad es un grave inconveniente.

Ya que si recordamos en el capítulo 5.1.1.7 (Filtro de Grava) sabemos de este que, el empaque de grava permite mejorar la calidad del agua que es explotada del acuífero, impidiendo el paso de partículas hacia el interior del pozo, por lo cual podemos considerar que en este pozo el agua paso directamente del acuífero sin pasar por el filtro de grava, de esta forma arrastro sedimento y materiales propios de sus formaciones litológicas entre ellas arena y grava, lo cual ocasiona que el equipo de bombeo instalado sufra desgaste a causa de la abrasión que estos materiales provocan en sus componentes.

*Imagen 28      Agujero para izado de tubería*

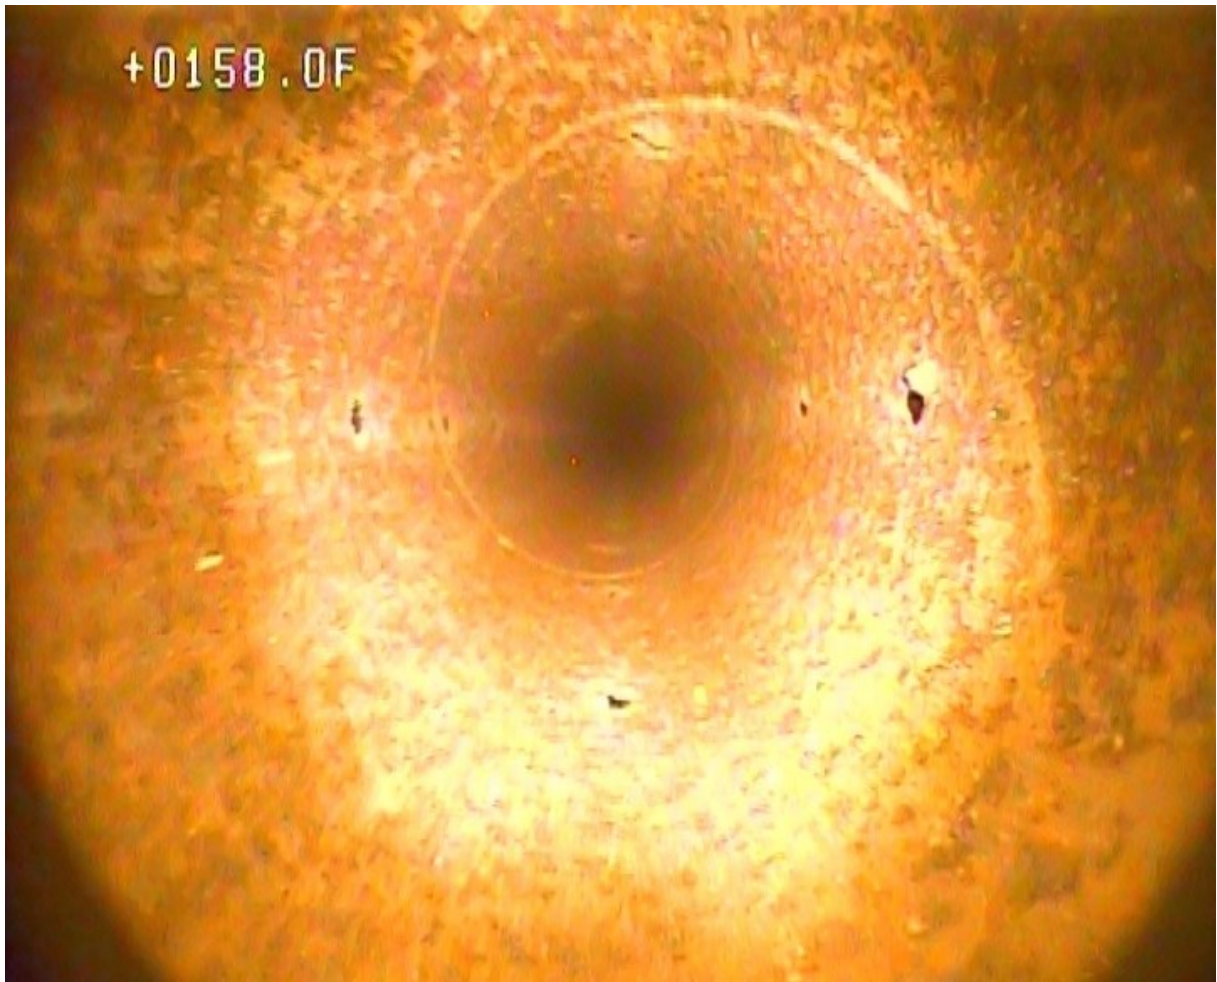
A medida que fuimos avanzando con la inspección, exactamente a los 158 pies de profundidad (48.17 metros) comenzamos a observar como la tubería de ademe se empezaba a deteriorar cada vez más, ver **imagen 29**, ¿a qué se debe que la tubería sufra mayor deterioro a medida que esta se encuentra más profunda?, la respuesta es que conforme la tubería se profundiza más en el acuífero está en mayor contacto con el agua y con los minerales de las formaciones litológicas, lo cual provoca que la tubería de hierro fundido al pasar de los años se vaya oxidando y carcomiendo.

*Imagen 29 Perforaciones a causa de la corrosión*

Podemos observar en la **imagen 29** que es notoria la alta corrosión, presente en casi todo el ademado del pozo. Estamos observando un pozo con más de 35 años de haber sido perforado y ademado, la condición de su ademe no es un caso aislado, al contrario es frecuente encontrarnos con estas condiciones en pozos de vieja data contruidos con ademes de hierro fundido. De la imagen podemos notar a su vez que la grava sigue ausente aun a esta profundidad, lo que indica que el pozo posiblemente este perforado más al fondo.

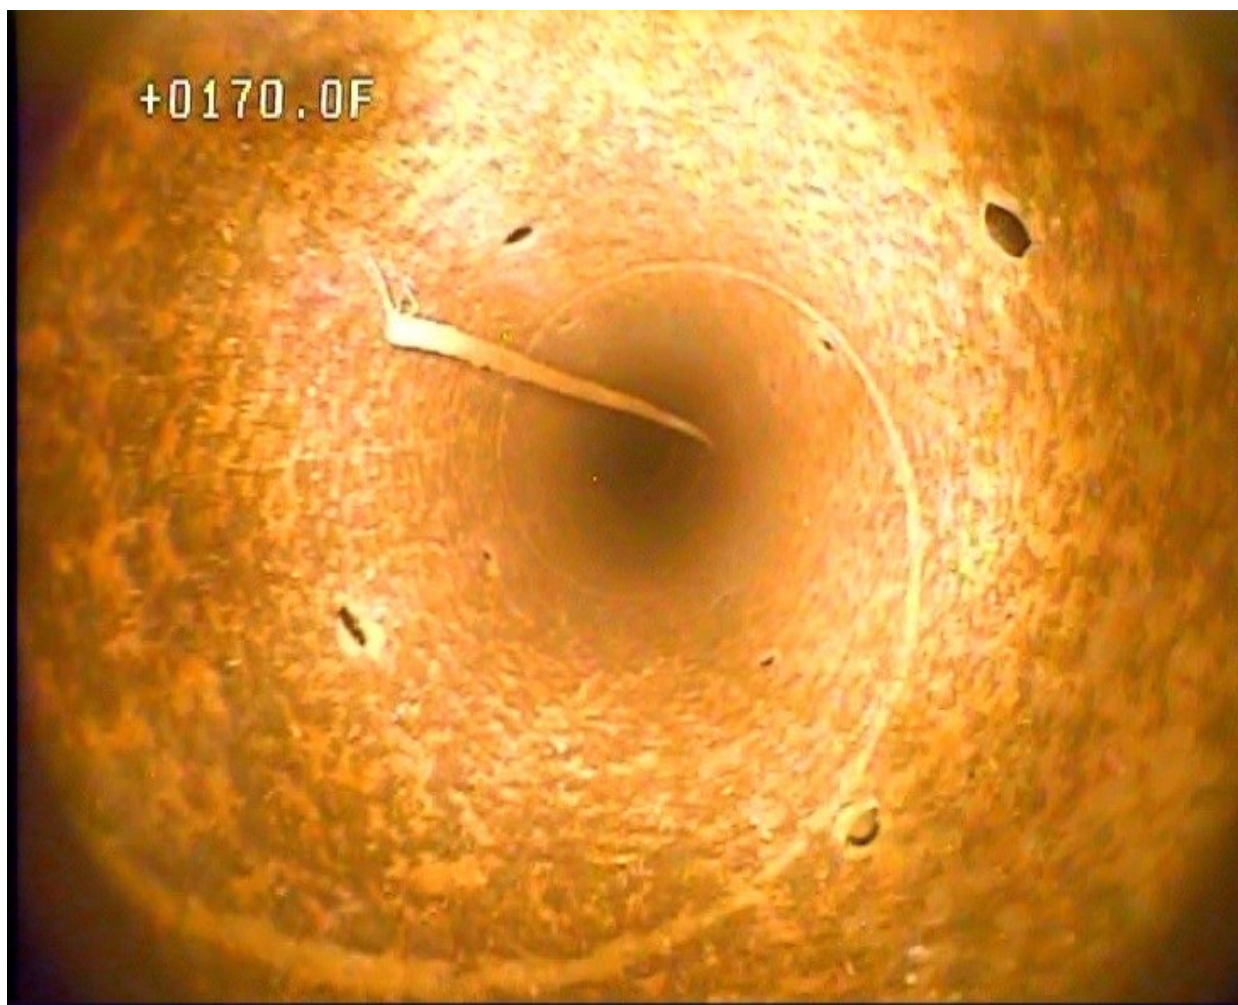
A la profundidad de 170 pies encontramos un objeto dentro del ademado a como lo podemos apreciar en la **imagen 30**, verificando detenidamente pudimos constatar que se trataba de un cable conductor eléctrico redondo, posiblemente calibre #6, el cual se quedó atascado en el ademe, este cable conductor era para el aterrizamiento a tierra del motor, el mismo se quedó en su totalidad en el ademado, posiblemente se desprendió debido a las vibraciones del equipo o a causa del óxido.

*Imagen 30      Cable eléctrico redondo para aterrizamiento del motor*

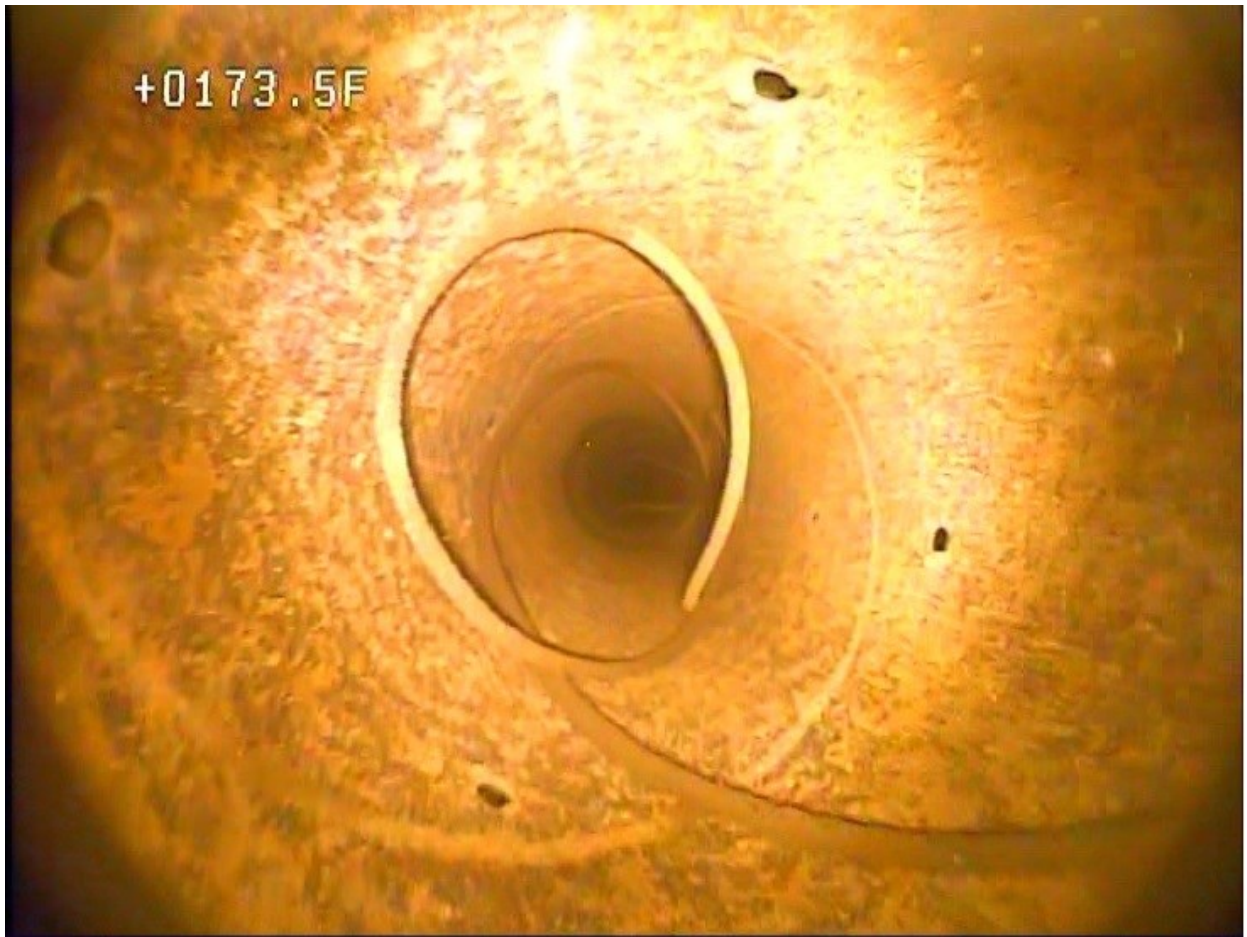
Continuando con la inspección a través de la utilización de la cámara de inmersión, a la profundidad de 173' a cómo podemos apreciar en la **imagen 31**, podemos observar que el conductor eléctrico redondo se quedó atascado, indicándonos claramente que este se desprendió del equipo y finalmente se fue deslizando hasta el fondo del pozo.

*Imagen 31      Cable eléctrico redondo desprendido*

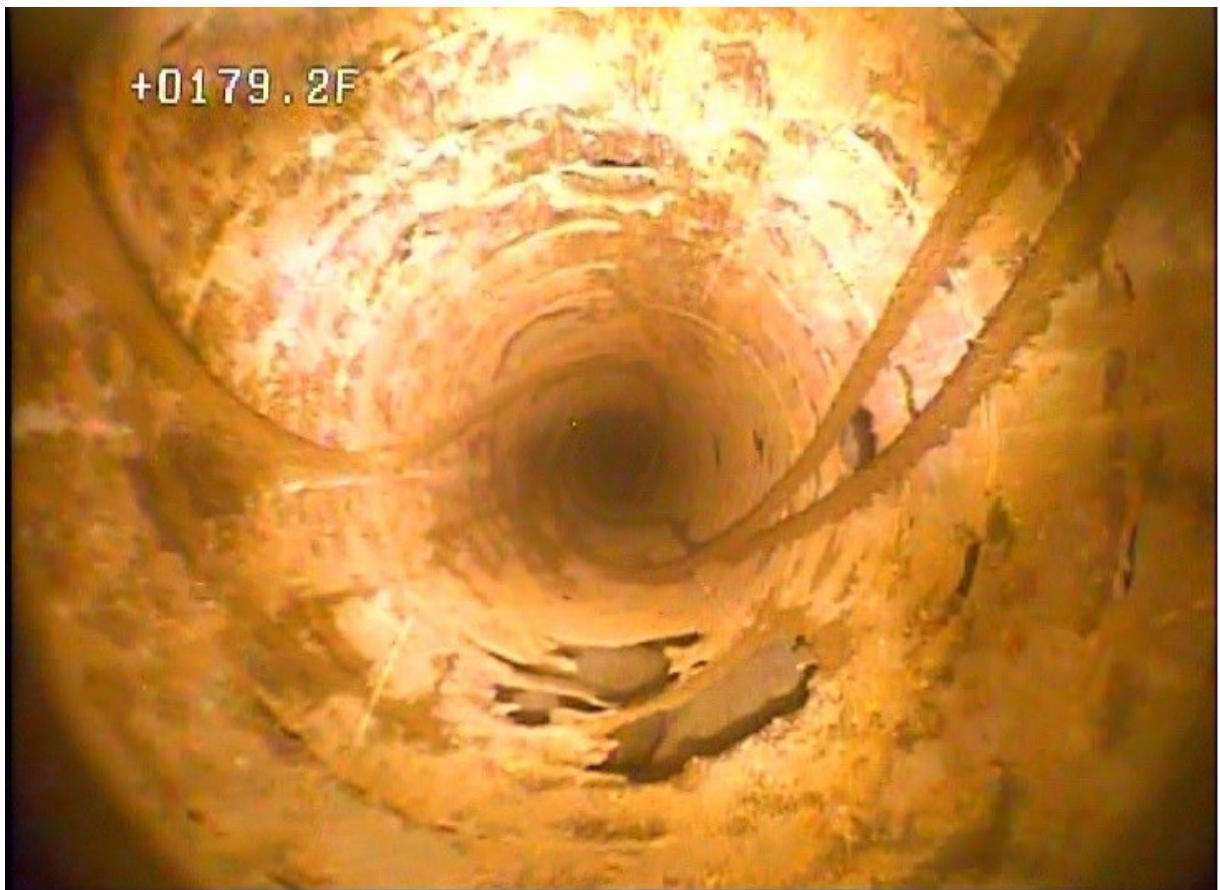
Es realmente necesario poder observar el alto grado de deterioro que presenta la tubería de ademe del pozo RUPAP. Si vemos en la **imagen 32** podemos verificar que desde la profundidad de 180' (aproximadamente 55 mts) el ademe está completamente corroído, no podemos visualizar el filtro de grava, ya que este se derrumbó por completo a causa de las grietas en el ademado.

*Imagen 32      Apreciación de la tubería de ademe corroída*

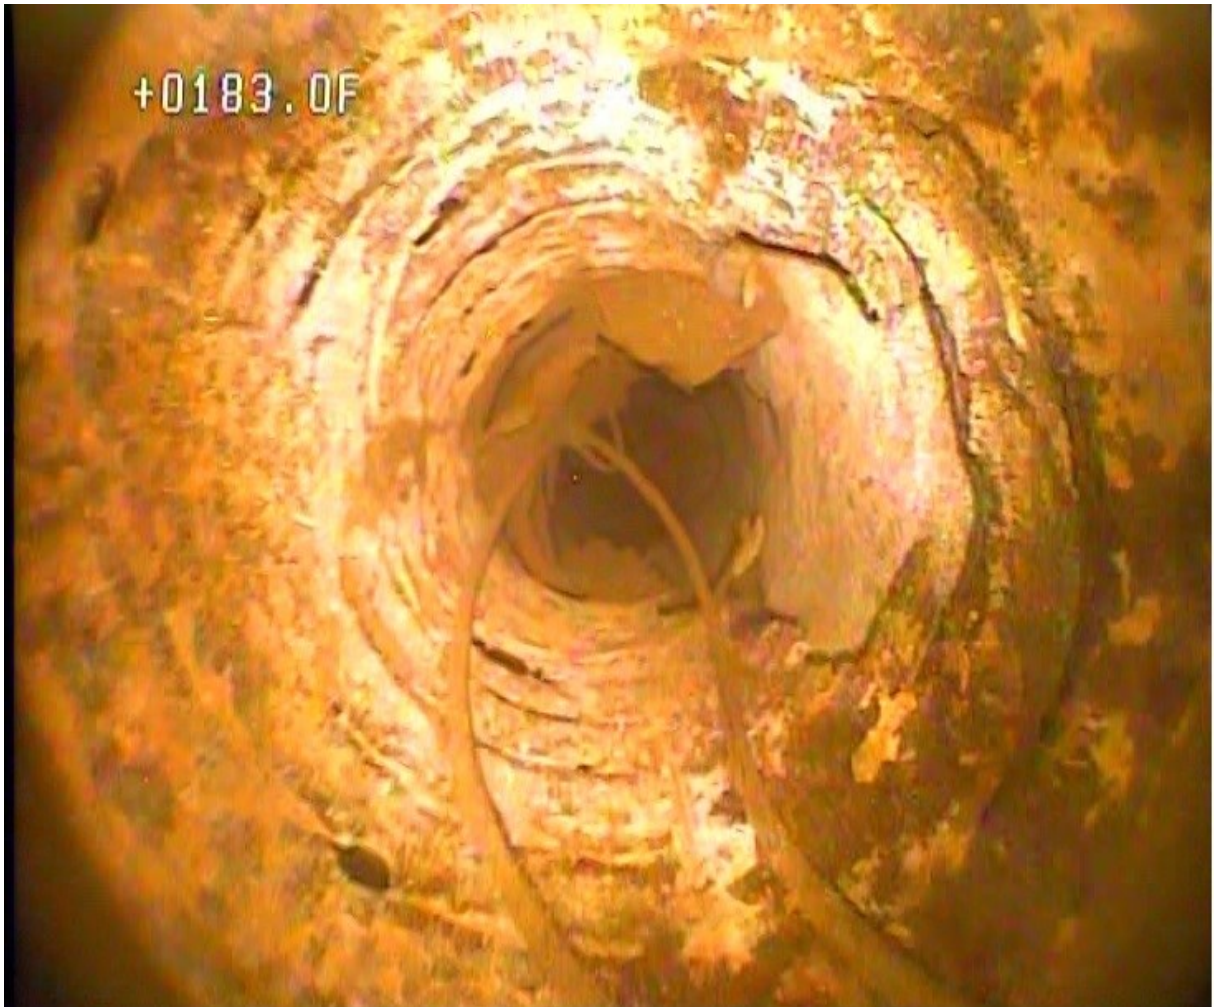
Continuando con la inspección técnica visual, verificamos que desde la profundidad de 183' (aproximadamente 56 mts) el ademe se desprendió por completo, la corrosión alcanzo su punto máximo, haciendo que el filtro de grava desapareciera por completo, quedando únicamente la pared de la perforación en el terreno, observamos además que el conductor eléctrico sigue atrapado a esta profundidad, por lo cual queda evidenciado que el mismo se desprendió en su totalidad de la columna de bombeo.

*Imagen 33 Desprendimiento del ademe a causa de la corrosión.*

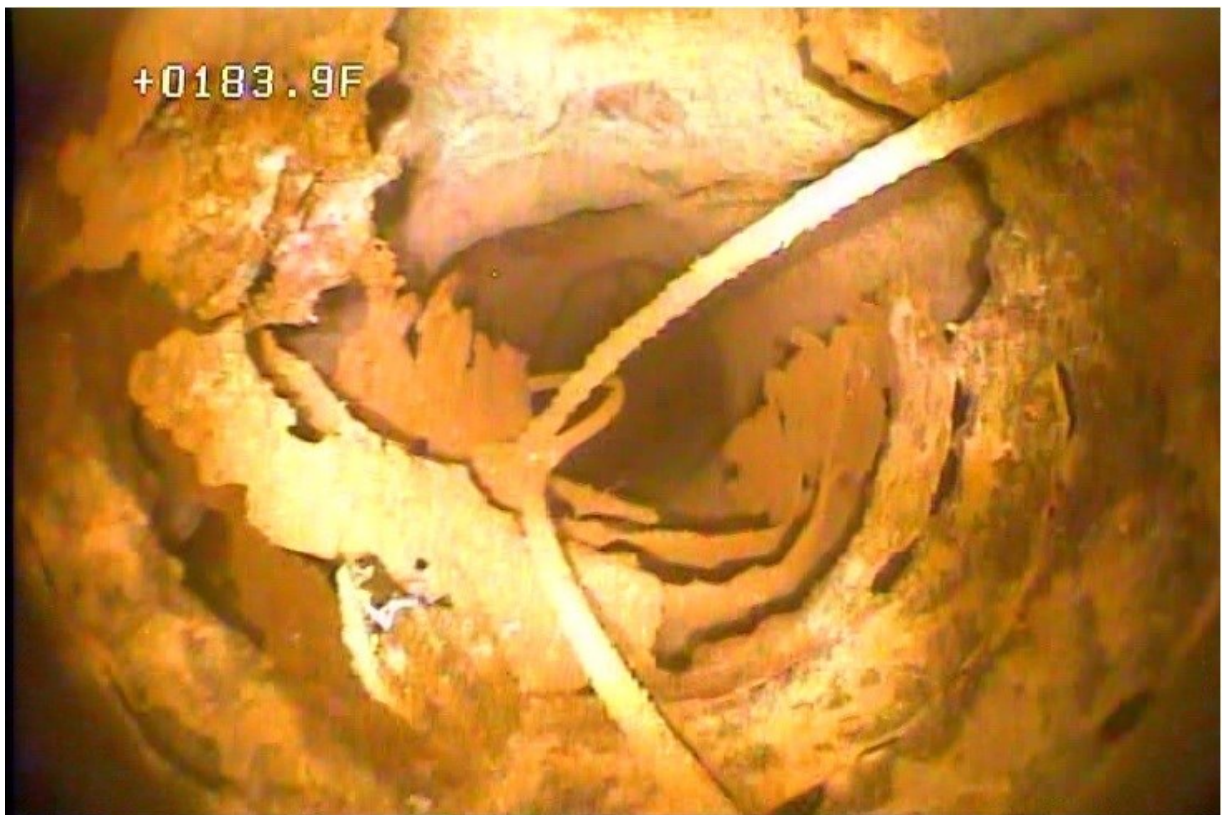
Si bien observamos en la imagen, todo es evidencia clara que este pozo sufrió un derrumbe, provocado por la alta oxidación con la que estaba la tubería de ademe, además del peso del filtro de grava, sumado a las vibraciones provocadas por el equipo de bombeo. Lo anterior provoco que el desprendimiento de la grava arrastrara pedazos del ademe, halando consigo el cable conductor de aterrizamiento del motor.

*Imagen 34      Oxidación completa del ademado.*
